## Projectburo Rijnland b.v.

Onderwerp	Samenvatting Haalbaarheidsonderzoek Weigeliaplein d.d. 9 januari 2018 definitief
Project	395 Woningen Weigeliaplein e.o. Den Haag
Opdrachtgever	Haag Wonen
Datum	26-01-2021 17.124-02

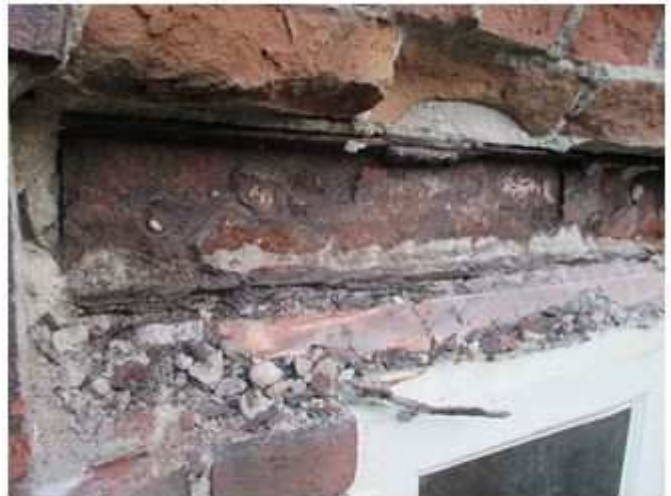
- (1) Boven de brede gevelkozijnen (breder dan 1m) is een stalen latei aanwezig. Destructief onderzoek toont aan dat deze lateien bij de oplegging ernstige corrosie vertoont (zie afbeelding 1). Boven de smallere kozijnen (kleiner dan 1m) is geen lateiconstructie aanwezig. De lateiconstructies moeten met het oog op de kwaliteit vervangen en verbeterd worden.
- (2) Bij een renovatie in de jaren zeventig is er aan de binnenzijde van de gevel 20 mm EPS isolatie aangebracht. Deze isolatielaag is met een asbesthoudende lijmlaag bevestigd tegen de binnenzijde van de buitenmuur (zie afbeelding 2). De situatie is asbestveilig, de lijmlaag is geheel afgedekt en niet bereikbaar voor de bewoners. Voor het uitvoeren van de onderhoudswerkzaamheden dient de lijmlaag echter wel gesaneerd te worden. De sanering is een ingrijpend proces, omdat dit in niet in bewoonde staat kan plaatsvinden.

*Afbeelding 1: Gecorrodeerde gevellatei*

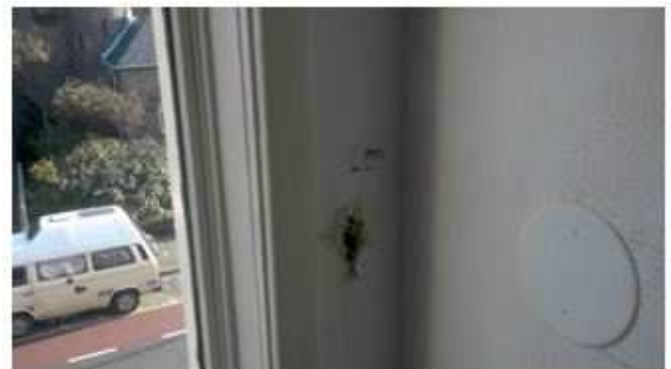
*Afbeelding 2: Asbesthoudende lijmlaag achter gevelisolatie*

- Het vervangen van de keukens
- Het vervangen van de badkamers/toiletten
- Het verwijderen van asbesthoudende onderdelen, inclusief het verwijderen van de asbesthoudende lijmlaag aan de binnenzijde van de gevel
- Vervangen gevelkozijnen door (kunststof)kozijnen met HR++ glas
- Aanbrengen gevelisolatie aan de buitenzijde
- Aanbrengen begane grondvloer isolatie (geïsoleerde zwevende dekvloer)
- Verbeteren kierdichting
- Aanbrengen mechanische ventilatie
- Vervangen open verbrandingstoestellen (gas-/moederhaarden en geisers)
- Verbeteren geluidsisolatie door middel van het aanbrengen van een verlaagd plafond. Dit is tevens een verbetering van de brandveiligheid van het complex.
