## Projectburo Rijnland b.v.

Onderwerp	Samenvatting Haalbaarheidsonderzoek Weigeliaplein d.d. 9 januari 2018 definitief
Project	395 Woningen Weigeliaplein e.o. Den Haag
Opdrachtgever	Haag Wonen
Datum	26-01-2021 17.124-02

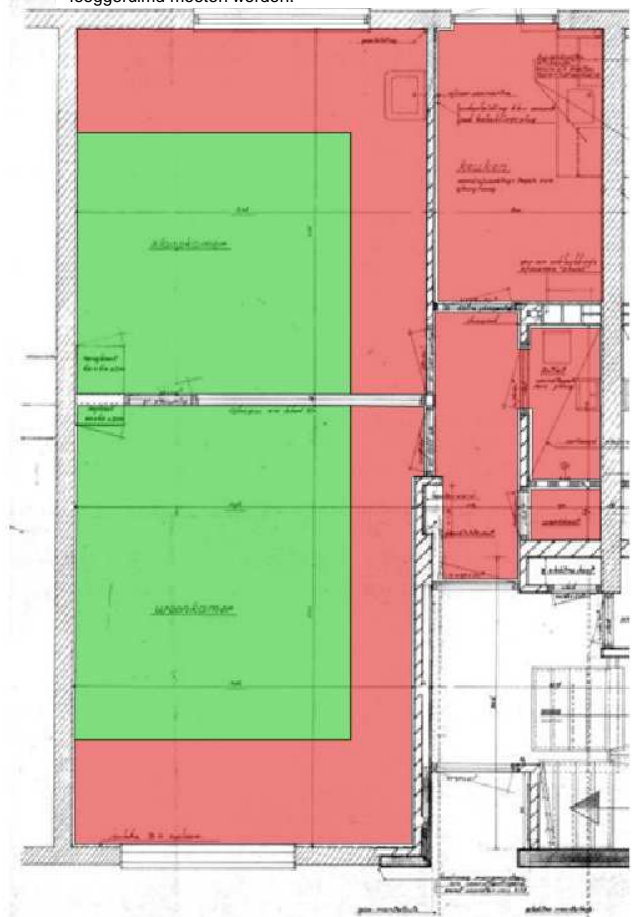
Afbeelding 3: Referentieplattegrond

Toelichting: het gros van de woningen in het complex zijn relatief klein van oppervlak (zie afbeelding 3). Wanneer de asbesthoudende lijmlaag bij de gevel verwijderd wordt dient er aan de binnenzijde van de gevel 1,5 meter werkgebied afgezet te worden. Het oppervlak van de hal, de keuken en de badkamer/ toilet is ook geheel werkgebied. Het gevolg hiervan is dat er in deze kleine woningen geen leefbaar woonoppervlak over blijft en dat de werkzaamheden niet in bewoonde staat uitgevoerd kunnen worden.

- In dit gebied wordt er intensief gewerkt. Onder andere: asbestsanering gevel, kozijnvervanging, vervangen keuken en badkamer/ toilet, vervangen installaties.
- In dit gebied wordt er minder intensief gewerkt dan in het rode gebied. Echter zal voor het aanbrengen van de verlaagde plafonds (begane grond en eerste verdieping) en de zwevende dekvloer (begane grond) het vloeroppervlak wel leeggeruimd moeten worden.

Om de werkzaamheden in één arbeidsgang uit te kunnen voeren is een bouwtijd van 2 á 3 jaar geraamd. De periode van in- en uithuizen en het uitvoeren van de onderhoudswerkzaamheden zal per woning circa zes weken bedragen. In deze periode moeten de woningen volledig leeg zijn. De bewoner kan niet in zijn woning verblijven en al het huisraad moet worden opgeslagen.
